АКТ ОБСЛЕДОВАНИЯ
объекта социальной инфраструктуры
К ПАСПОРТУ ДОСТУПНОСТИ ОСИ
№ _____

1.1. Наименование (вид) объекта: Муниципальное общеобразовательное бюджетное учреждение «Средняя общеобразовательная школа Лесозаводского городского округа с. Иннокентьевка»

1.2. Адрес объекта: 692058, Приморский край, Лесозаводский городской округ, с. Иннокентьевка, ул. Школьная, 1а _____

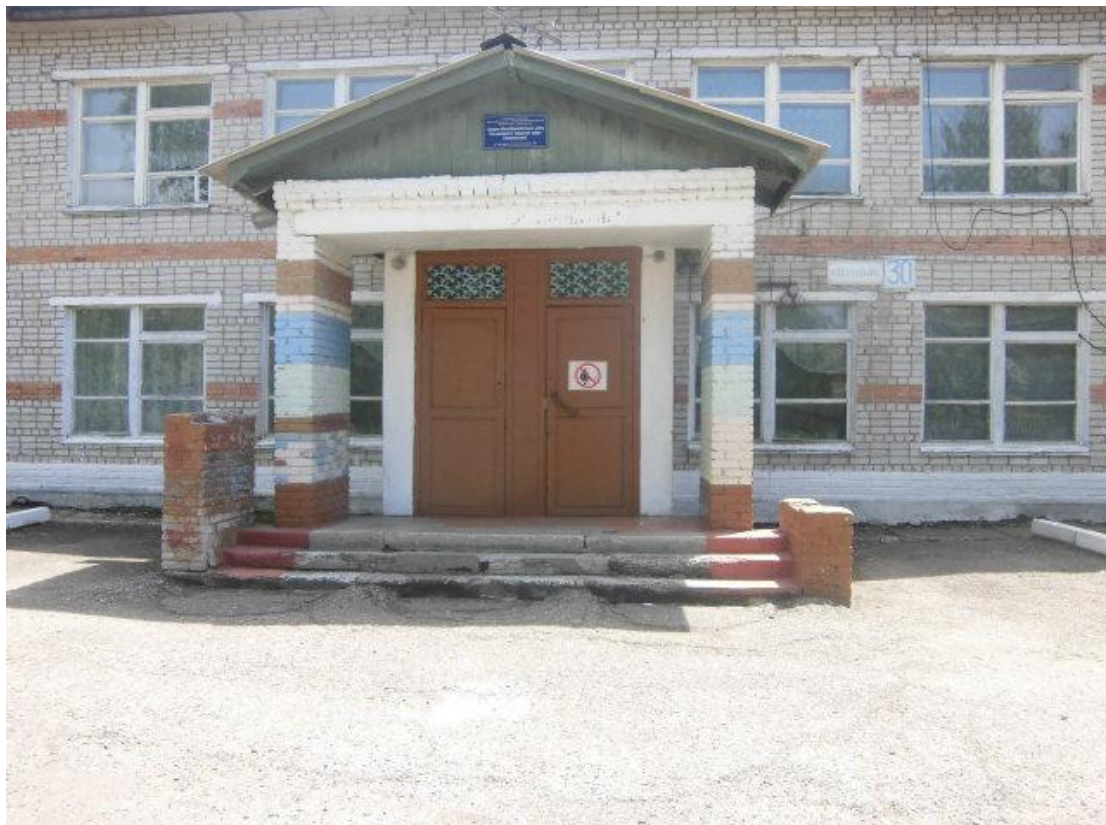
Фото1

1.1	Вход (входы) на территорию	есть		1	Нет мест отдыха	все	Организовать места отдыха на территории	Текущий ремонт
1.2	Путь (пути) движения на территории	есть		2	Нет информационной поддержки на всех путях движения МГН	все	Оборудовать доступными элементами информации об объекте	Текущий ремонт

Комментарий к заключению: парковочное место для транспорта инвалидов не выделено, нет мест отдыха, нет информационной поддержки на путях движения _____

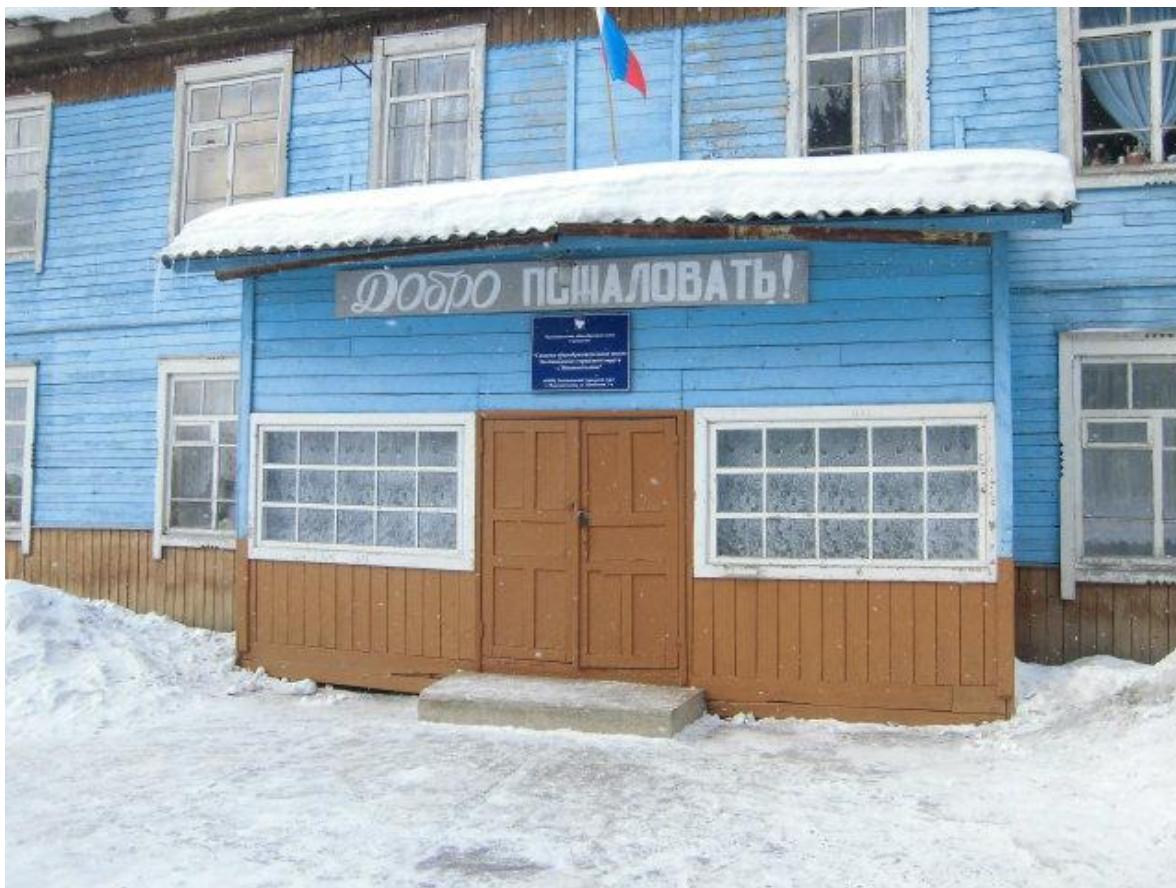
Фото 4

2.1	Лестница (наружная)	нет	нет					
2.2	Пандус (наружный)	нет	нет		Нет наружного пандуса	К,О	Установить пандус	Текущий ремонт
2.3	Входная площадка (перед дверью)	есть	есть	4	Одна ступенька, с небольшой площадкой без яркой контрастной маркировки	К,О	Вывести на один уровень порог и площадку, промаркировать яркой краской	Текущий ремонт

Комментарий к заключению: вывести на один уровень порог и площадку, установить наружный пандус, расширить тамбур, установить кнопку вызова персонала _____

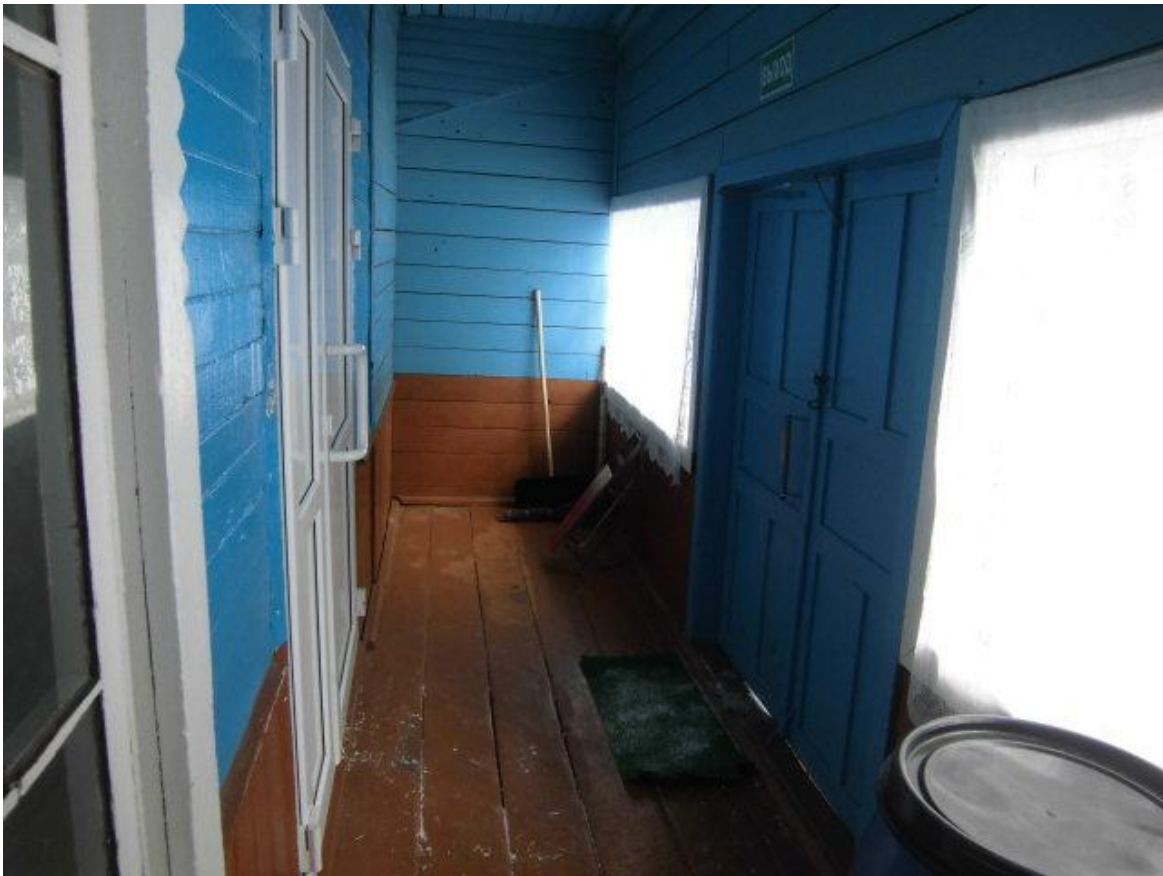
Фото6

2.5	Тамбур	есть	есть	6	Тамбур узкий, 150см	К,О	Расширить тамбур	Технич. решения невозможны
	ОБЩИЕ требования к зоне				Дверной проем, шириной не менее 0,9м с автоматическим закрыванием, с яркой контрастной маркировкой на уровне от 1,2м до 1,5 м Глубина тамбура не менее 1,8м	К,С,О

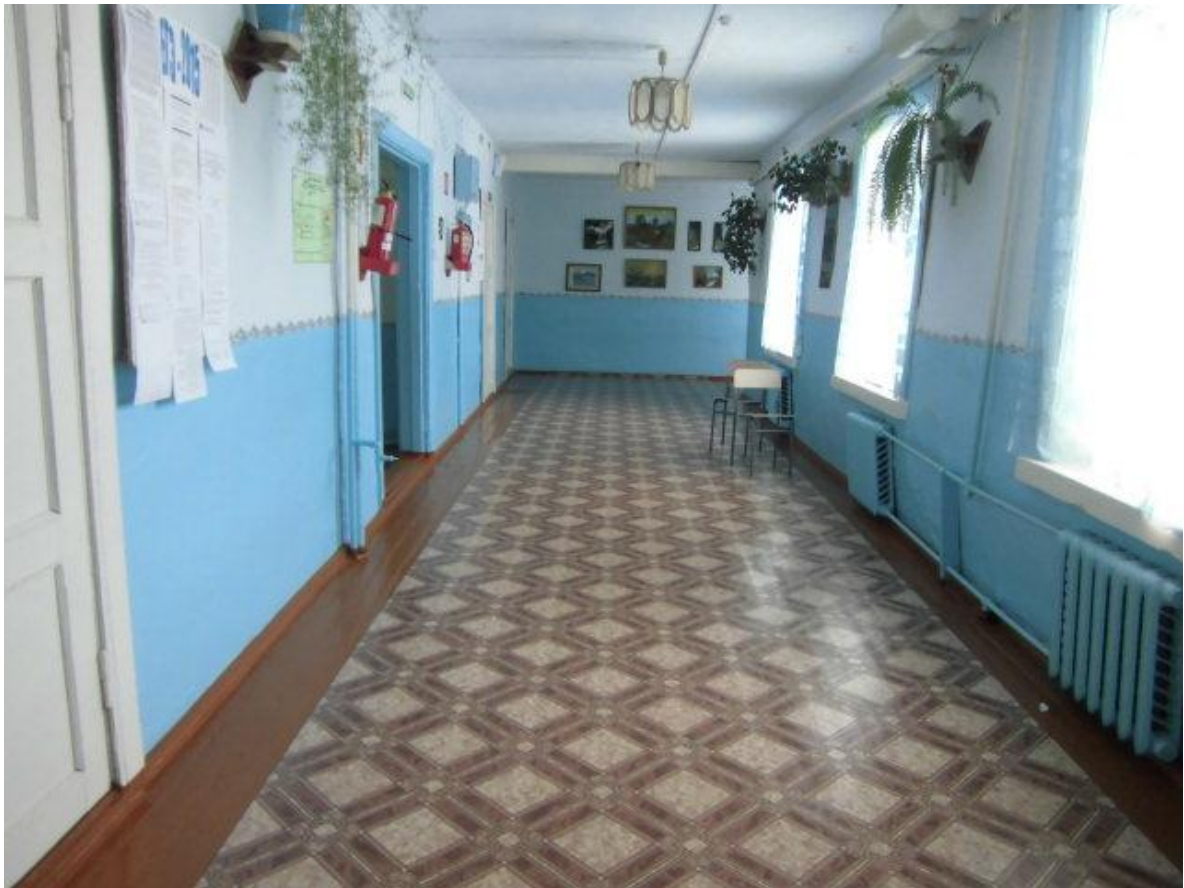
Φοτο 7

3.1	Коридор (вестибюль, зона ожидания, галерея, балкон)	есть		7,8	Отсутствуют горизонтальные поручни вдоль стен	все	установить поручни	Текущий ремонт
3.2	Лестница (внутри здания)	есть		9	Лестницы не приспособлены для МГН	К,О		Технич решения невозможны

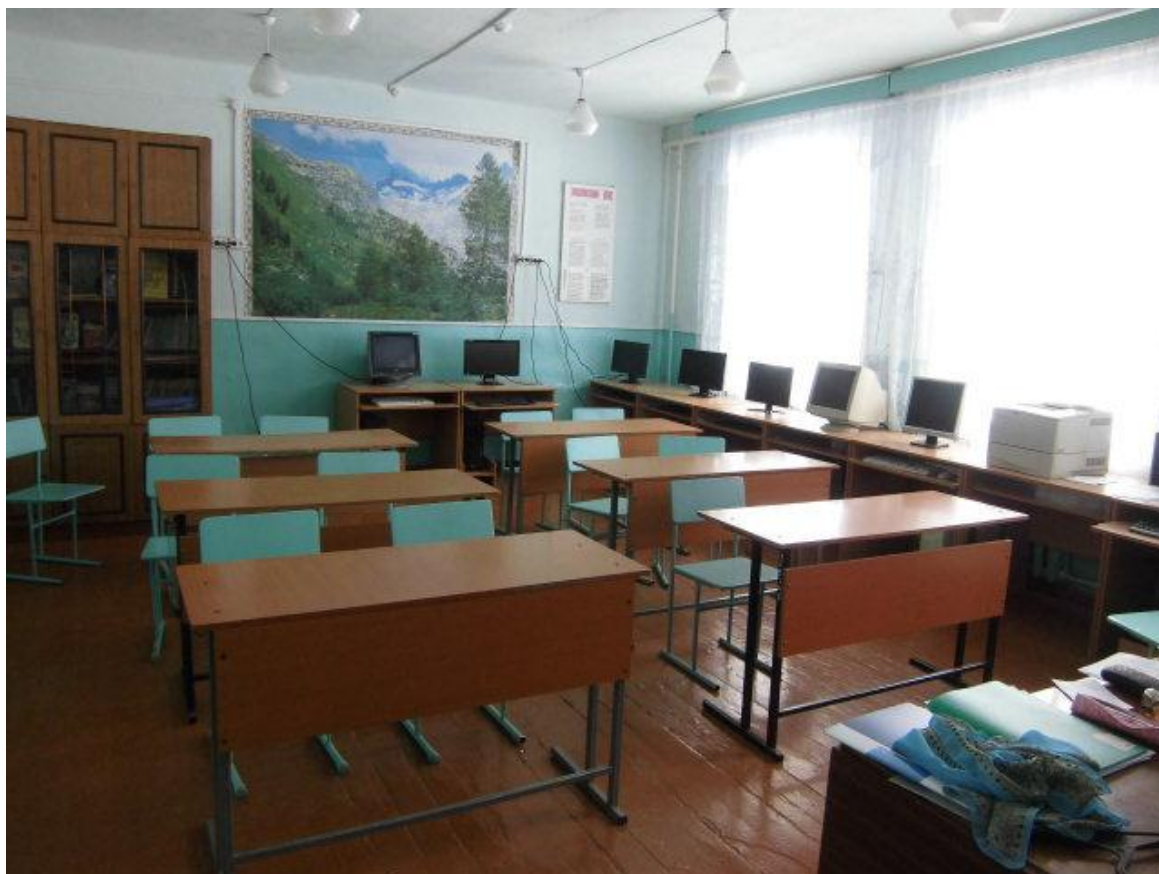
Φοτο10

4.1	Кабинетная форма обслуживания	есть		10	Рядом с дверью со стороны ручки должно быть рельефные знаки, порог-5см, выключатель и розетки на высоте 1,5м, высота парт и столов должна быть-0,8м	К,О	Убрать порог до - 0,025см, перенести выключатели и розетки на высоту 0,8м от уровня пола	Текущий ремонт

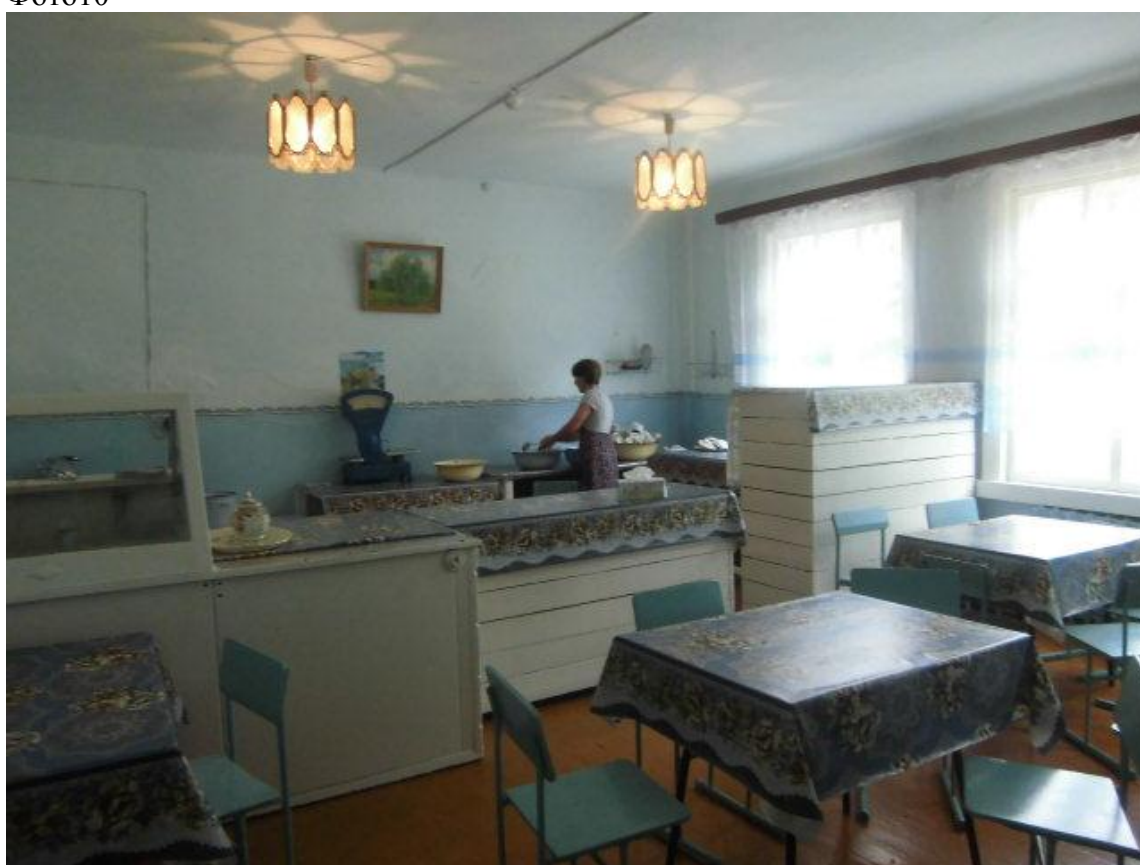
Φοτο11

4.3	Прилавочная форма обслуживания	есть		11	Высота прилавка 1,20м	все	Установить высоту прилавка не более 0,8м	Текущий ремонт
4.4	Форма обслуживания с перемещением по маршруту	нет

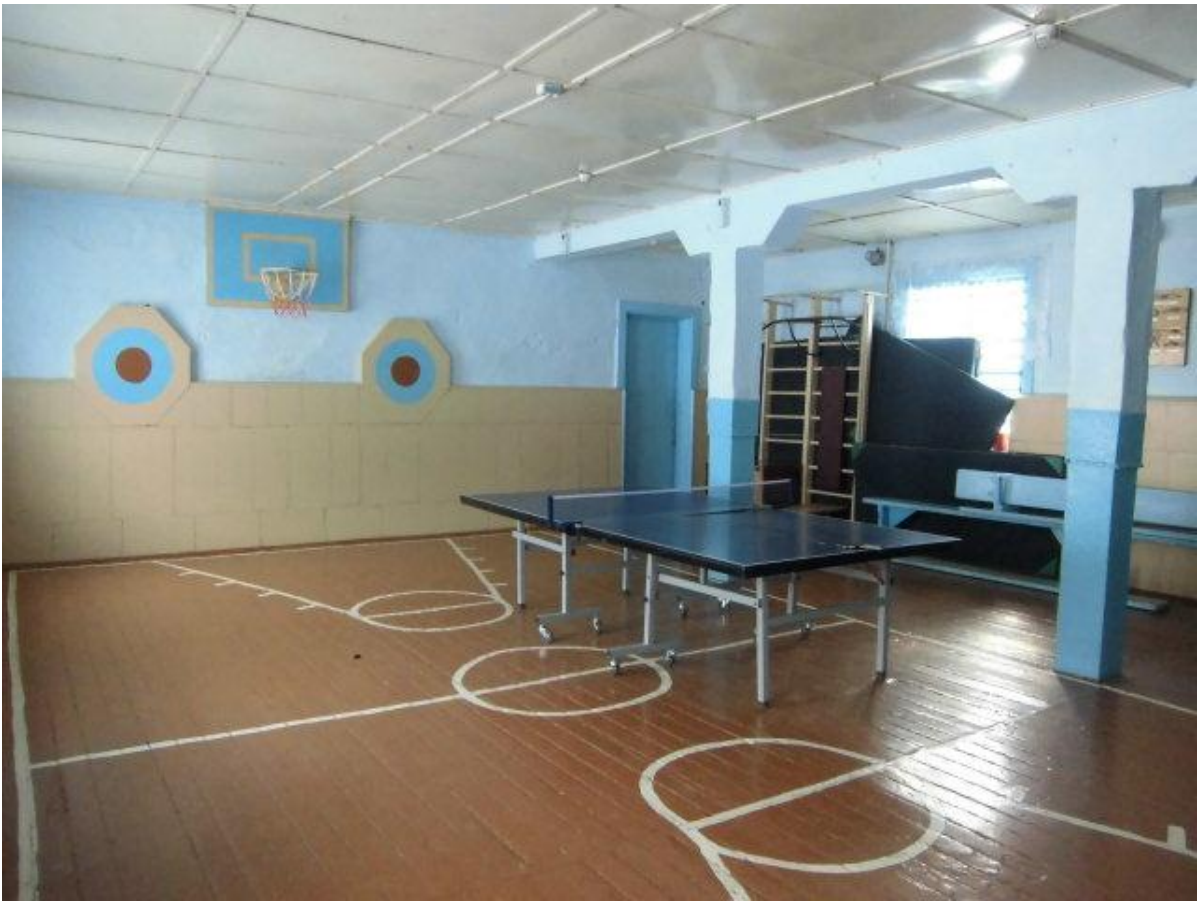
Фото12

4.2	Зальная форма обслуживания	есть		12	В зальных помещениях должно быть не менее двух выходов для прохода МГН	все	Содержать пути эвакуации свободными	Текущий ремонт

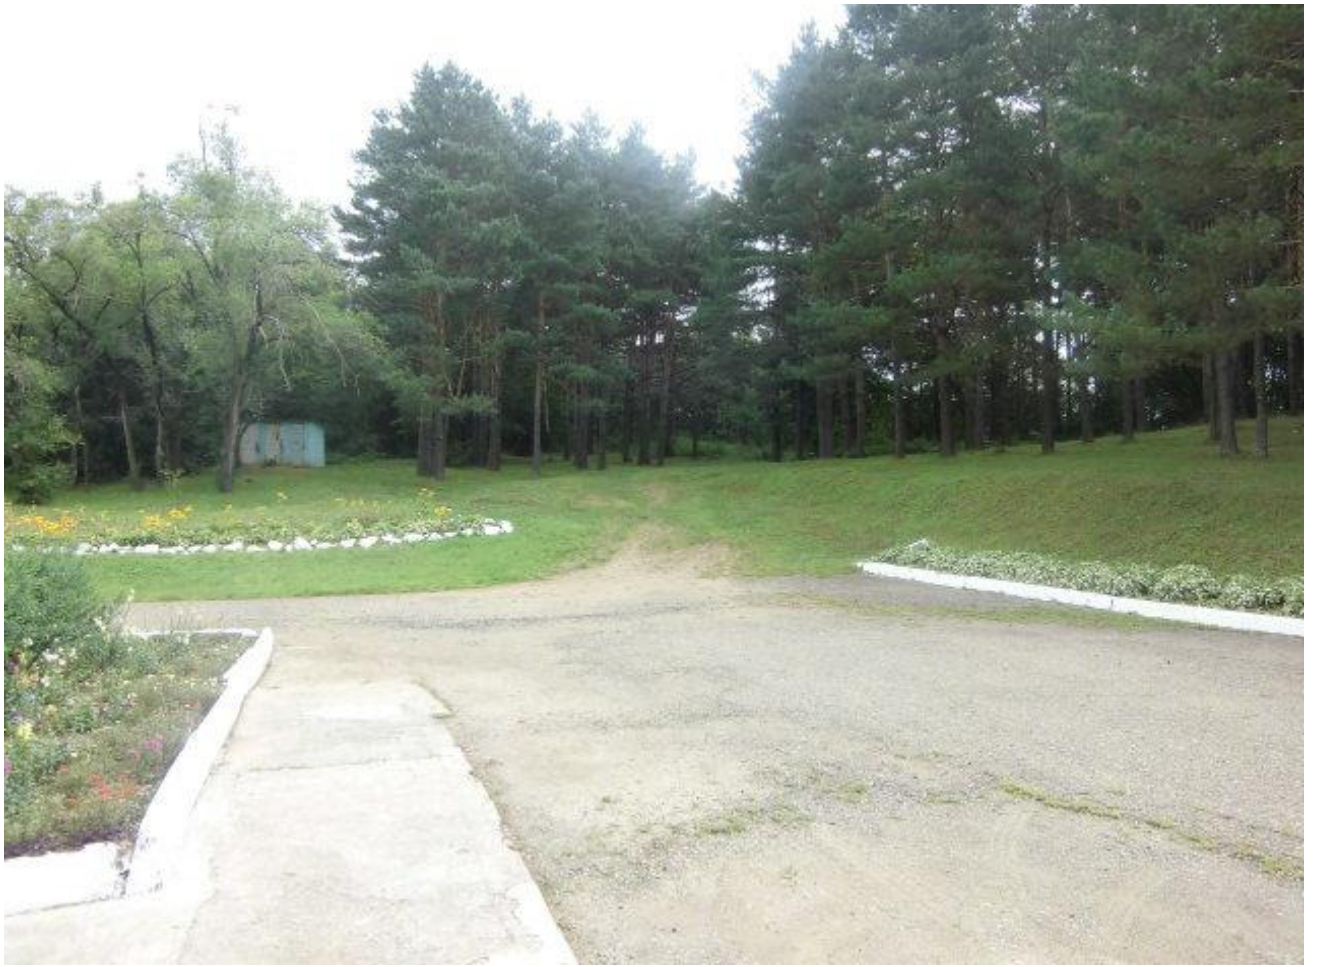
Фото13

№ п/п	Наименование функционально-планировочного элемента	Наличие элемента			Выявленные нарушения и замечания		Работы по адаптации объектов	
		есть/нет	№ на плане	№ фото	Содержание	Значимо для инвалида (категория)	Содержание	Виды работ
5.1	Туалетная комната	нет		13	Наружный туалет не приспособлен для МГН	все	Технические решения невозможны	строительство
5.2	Душевая/ ванная комната	нет						
5.3	Бытовая комната (гардеробная)	есть			Гардероб не приспособлен для МГН	все		Капитальный ремонт
	ОБЩИЕ требования к зоне				Размеры туалетной кабины должны иметь размеры 1,65м x1,8 м; ширина двери 0,9м, крючки для одежды и костылей, опорные поручни, оборудованы двухсторонней связью и аварийным освещением.

Комментарий к заключению: строительство приспособленных туалетных комнат и гардероба для МГН _____
